«СПЕЦПРОЕКТ»

**Отчет по контролю за состоянием строительных
конструкций здания в квартале улиц Герцена-
Камышинская-Смоленская-Дзержинского в
г.Тюмени**

г. Тюмень, 2013

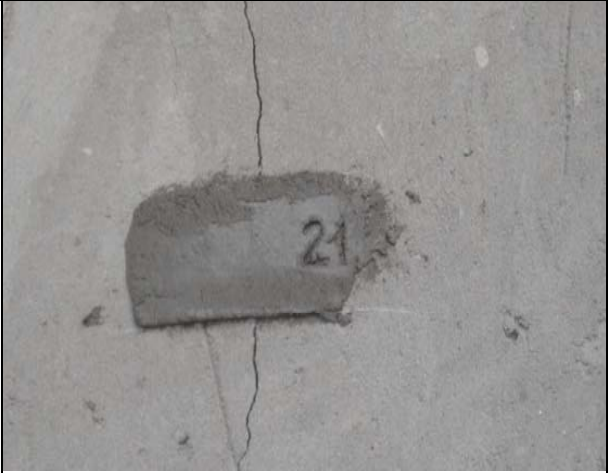
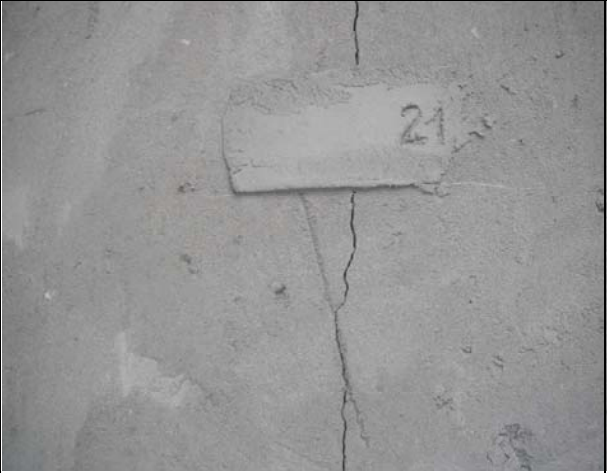
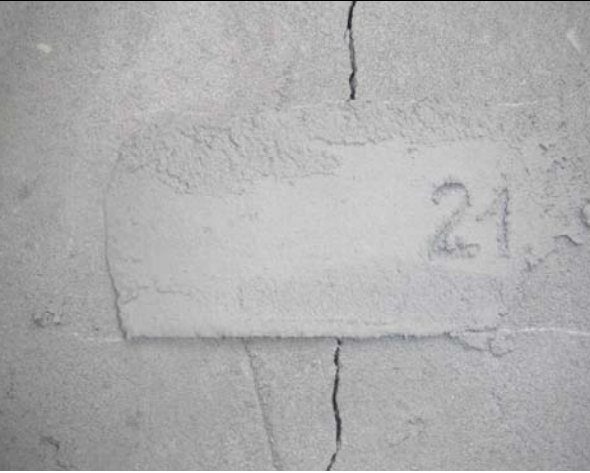
№ маяка	14.05.2013 (дата постановки)	23.05.2013	10.06.2013
21

Видно отсутствие дефектов маяка	Видно отсутствие дефектов маяка
22

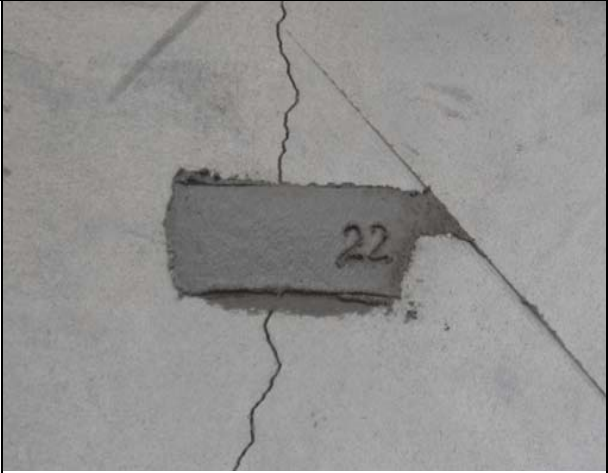
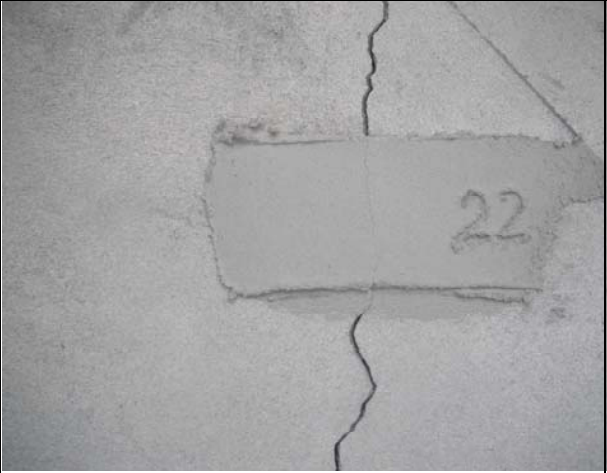
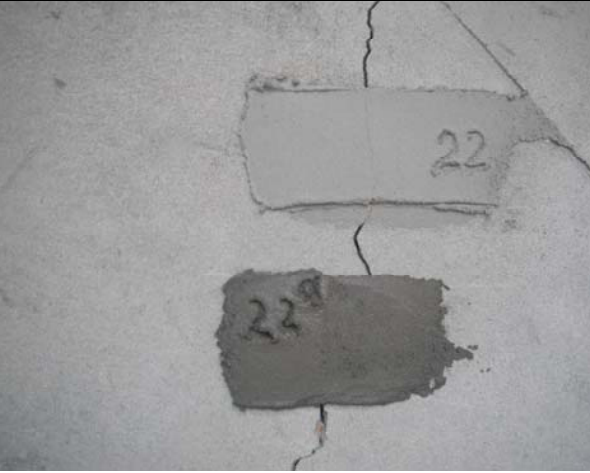
При освидетельствовании состояния маяков на период 23 мая 2013г. обнаружен маяк №22 с волосяной трещиной, см. первичный акт осмотра маяков №2. На маяках 1-21 и 23-55 повреждений не обнаружено.

23 мая 2013г установлен дополнительный маяк около маяка №22 под №22а. При освидетельствовании состояния маяков на период 10 июня 2013г., на маяке 22а так же обнаружена волосяная трещина см. вторичный акт осмотра маяков №3. Поскольку данный маяк находится на наружной поверхности внешней стены появление трещины могло быть вызвано изменением суточной температуры наружного воздуха и солнечной радиации. На маяках 1-21 и 23-55 повреждений не обнаружено.

- в секции «3 корпус 2» обнаружены дефекты маяка №22 и №22а, см. приложения №1 и №2, на данном этапе мониторинга причину возникновения дефектов выявить не возможно.

Видна волосяная трещина	Установлен повторный маяк

Рекомендуется установить дополнительные менее чувствительные маяки в районе маяка №22 толщиной 8-10мм, по возможности со стороны подвала.
