«СПЕЦПРОЕКТ»

**Отчет по контролю за состоянием строительных
конструкций здания в квартале улиц Герцена-
Камышинская-Смоленская-Дзержинского в
г.Тюмени**

г. Тюмень, 2013

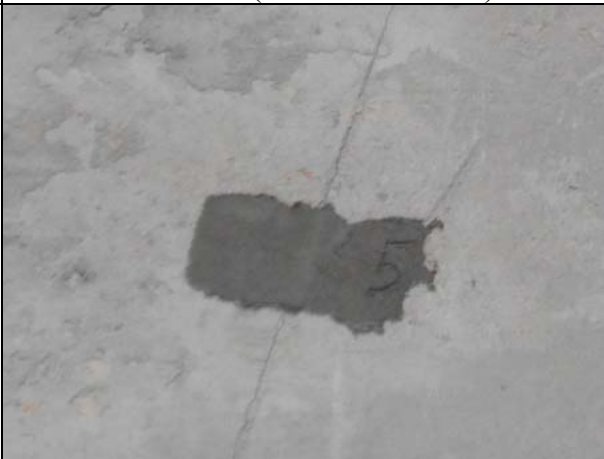
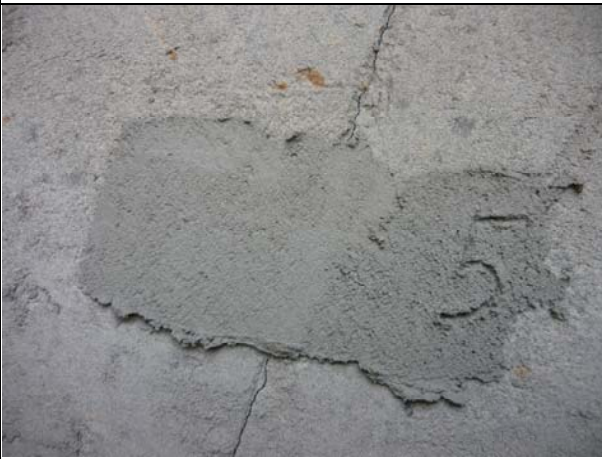
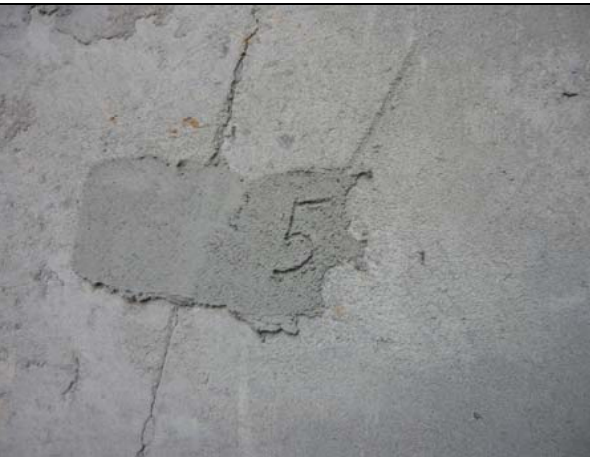
№ маяка	14.05.2013 (дата постановки)	23.05.2013	10.06.2013
5

Видно отсутствие дефектов маяка	Видно отсутствие дефектов маяка
6

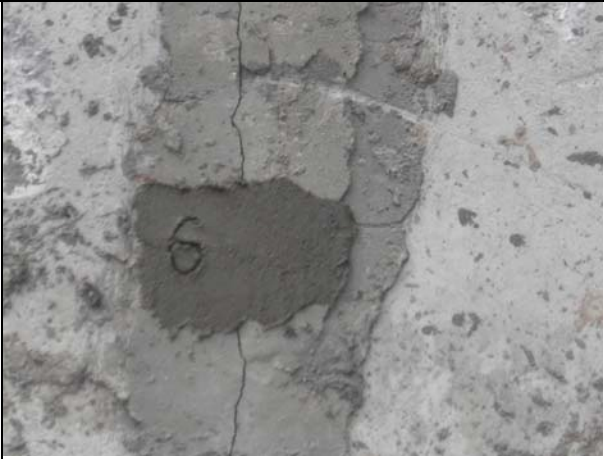
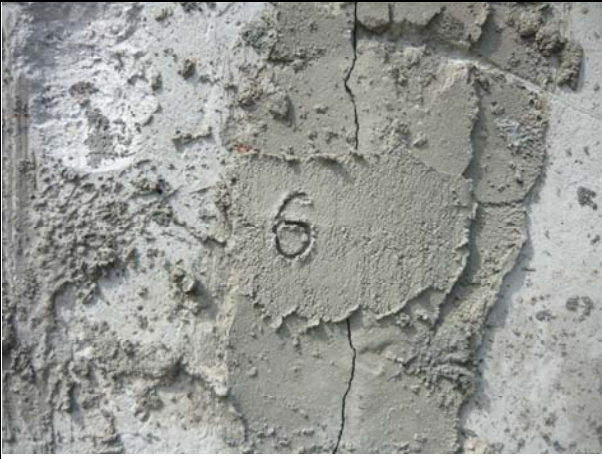
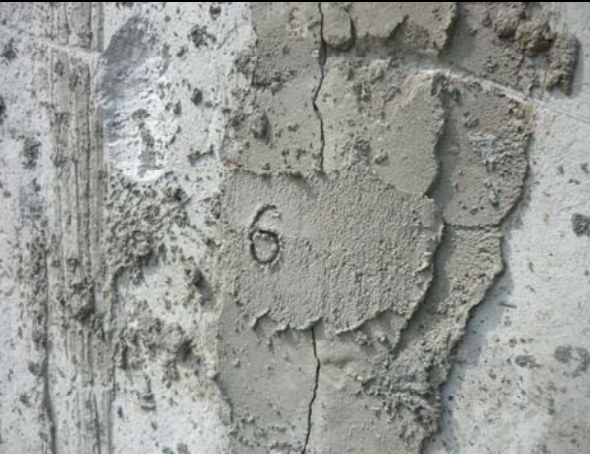
Видно отсутствие дефектов маяка	Видно отсутствие дефектов маяка

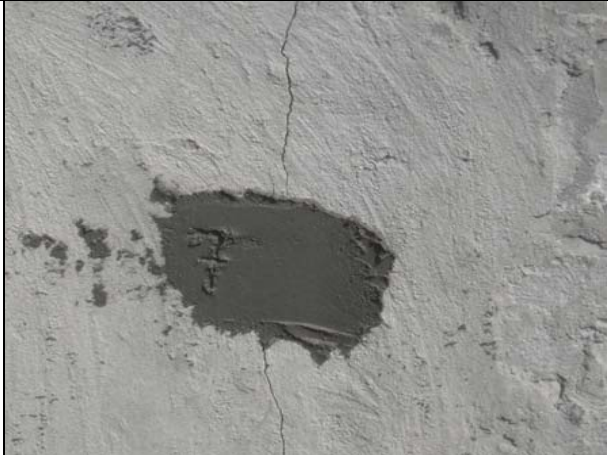
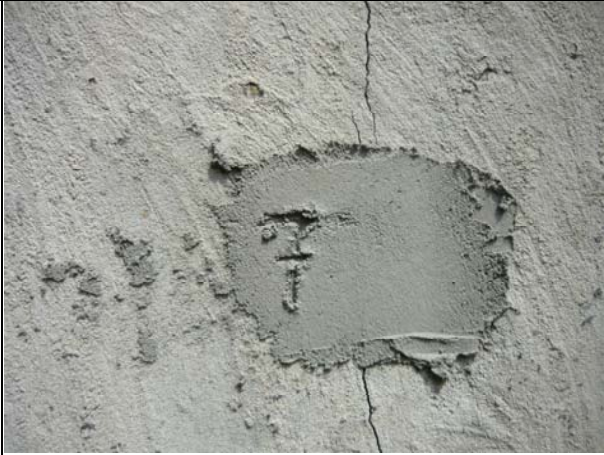
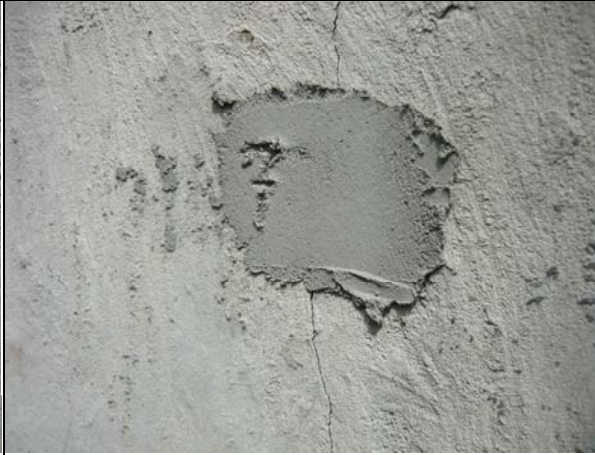
№ маяка	14.05.2013 (дата постановки)	23.05.2013	10.06.2013
7

<p data-bbox="889 724 1491 756">Видно отсутствие дефектов маяка</p>

<p data-bbox="1491 724 2096 756">Видно отсутствие дефектов маяка</p>
8

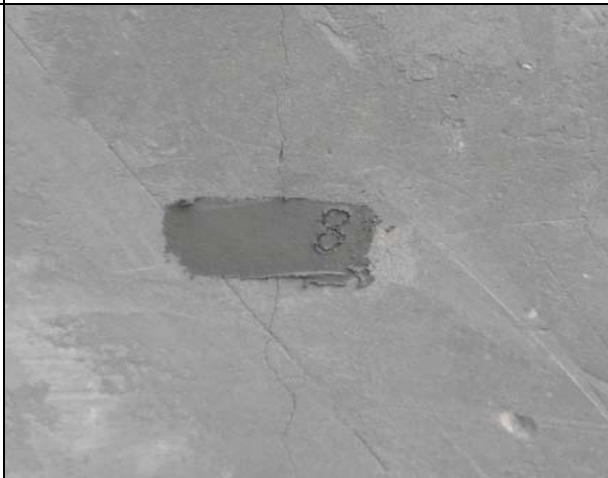
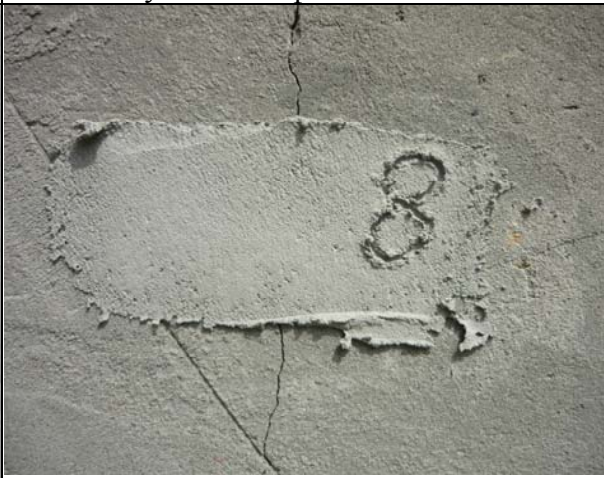
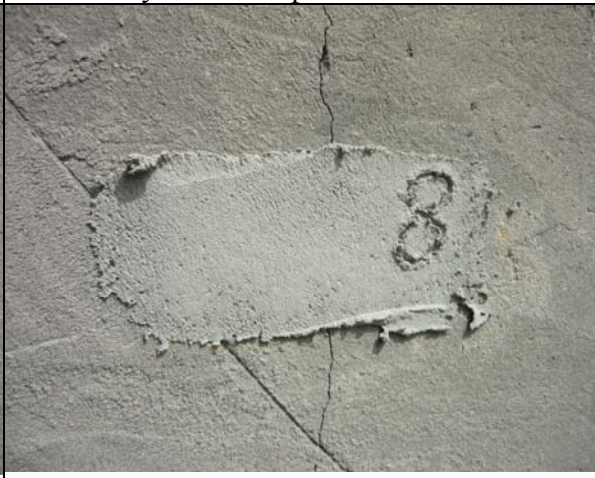
<p data-bbox="889 1235 1491 1267">Видно отсутствие дефектов маяка</p>

<p data-bbox="1491 1235 2096 1267">Видно отсутствие дефектов маяка</p>

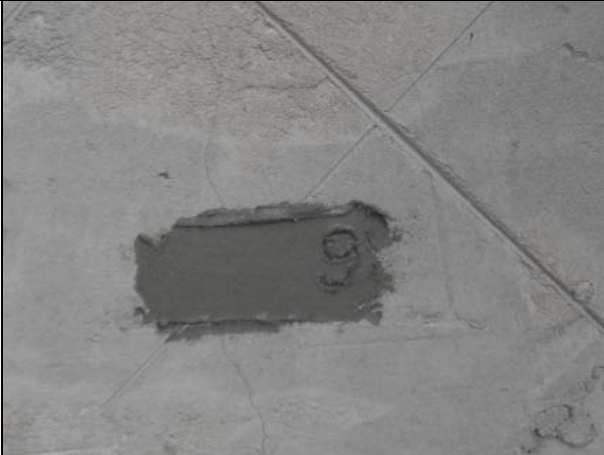
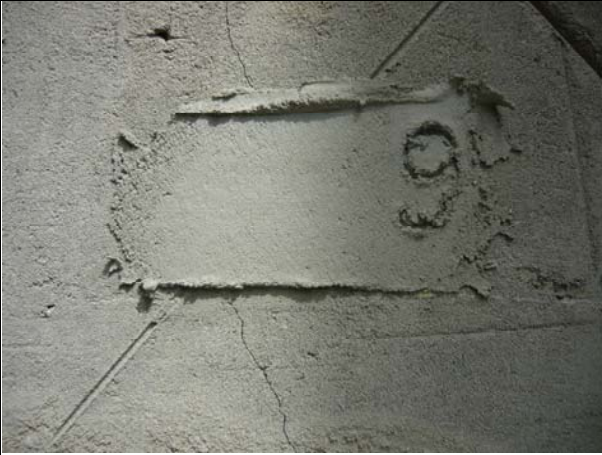
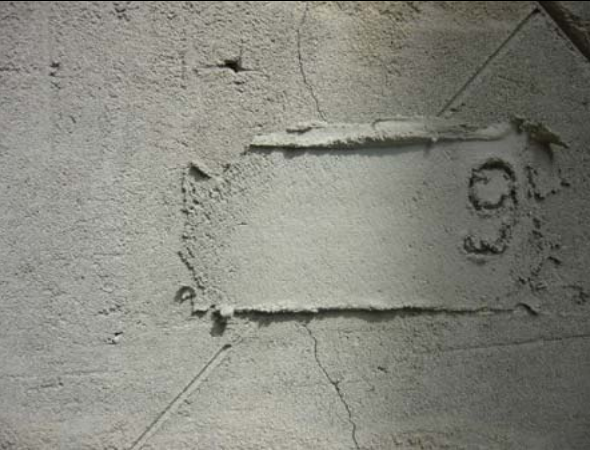
№ маяка	14.05.2013 (дата постановки)	23.05.2013	10.06.2013
9

Видно отсутствие дефектов маяка	Видно отсутствие дефектов маяка
10

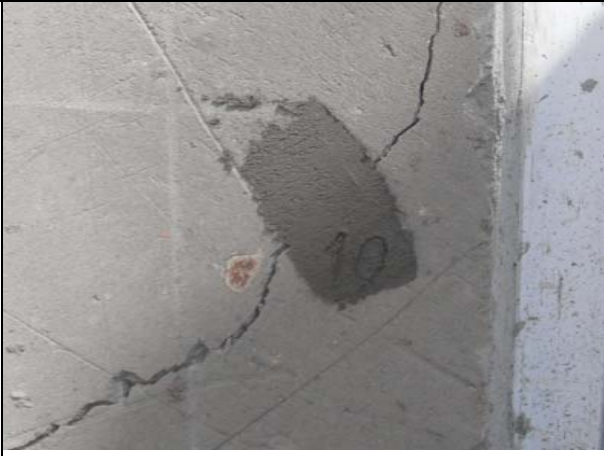
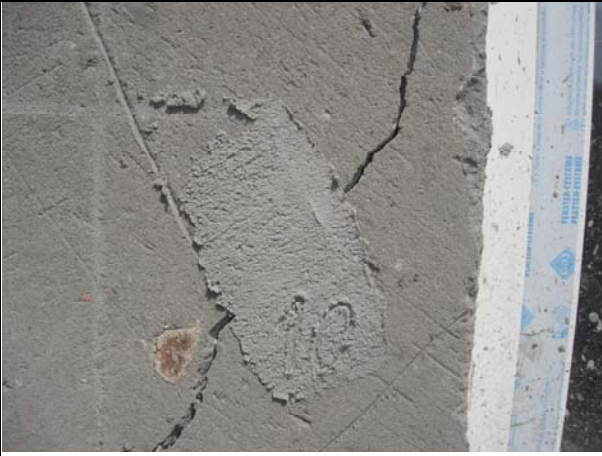
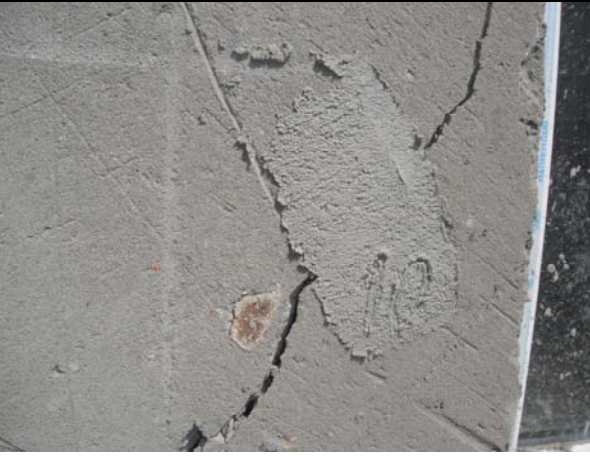
Видно отсутствие дефектов маяка	Видно отсутствие дефектов маяка

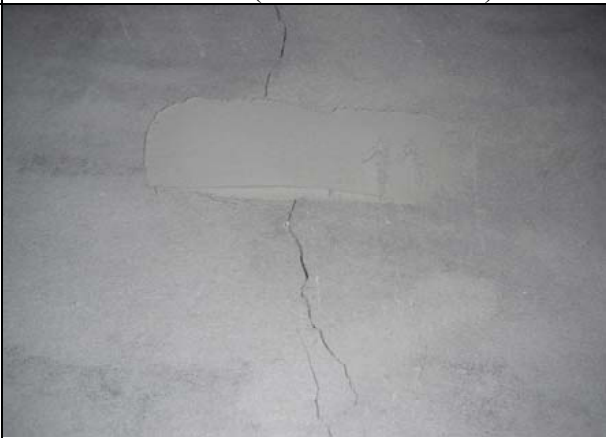
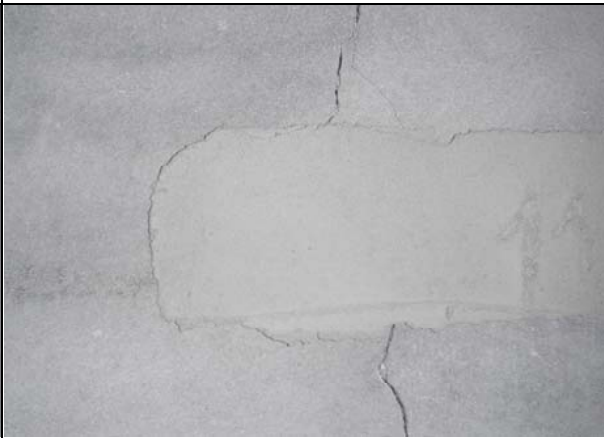
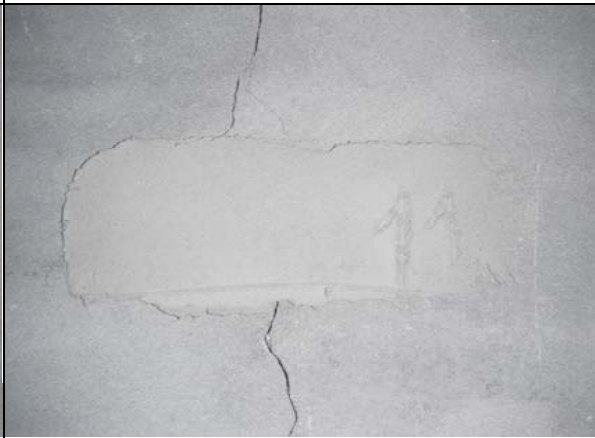
№ маяка	14.05.2013 (дата постановки)	23.05.2013	10.06.2013
11

Видно отсутствие дефектов маяка	Видно отсутствие дефектов маяка
12

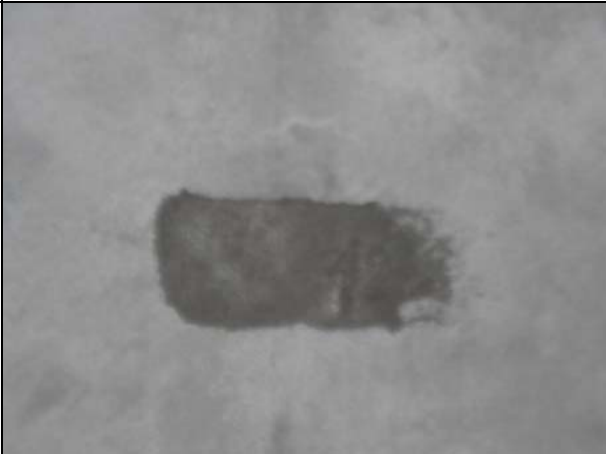
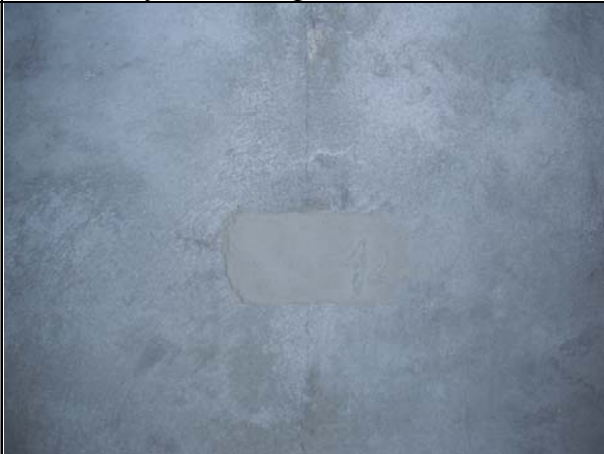
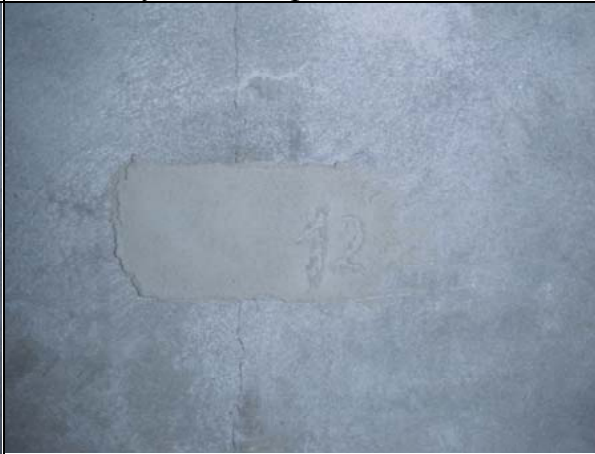
Видно отсутствие дефектов маяка	Видно отсутствие дефектов маяка

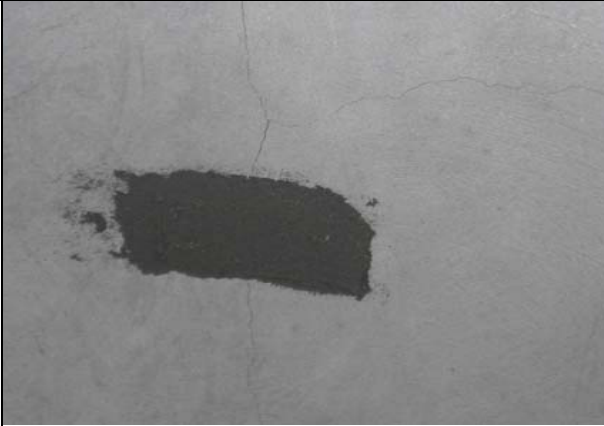
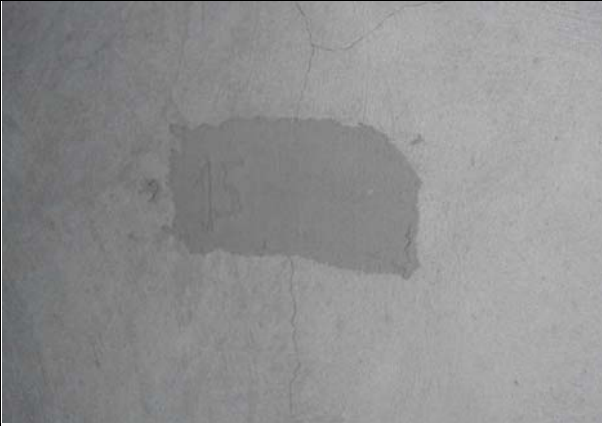
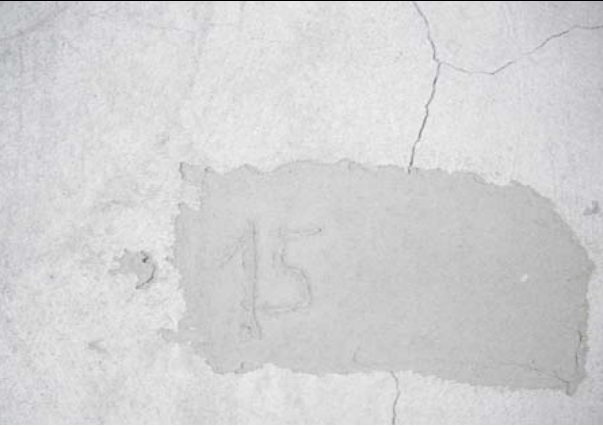
№ маяка	14.05.2013 (дата постановки)	23.05.2013	10.06.2013
15

Видно отсутствие дефектов маяка	Видно отсутствие дефектов маяка
16

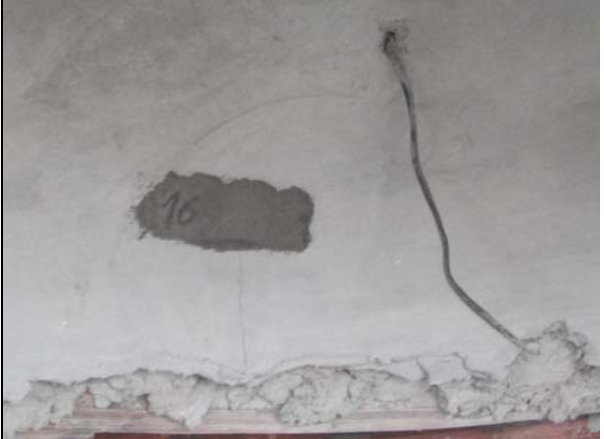
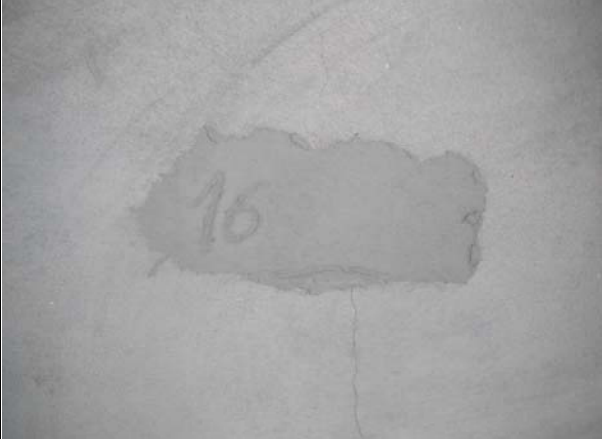
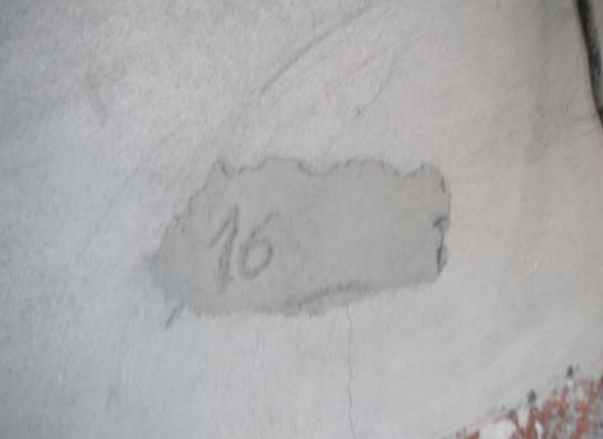
Видно отсутствие дефектов маяка	Видно отсутствие дефектов маяка

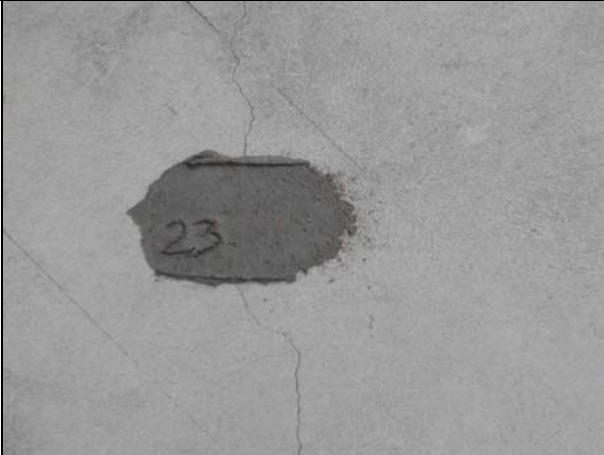
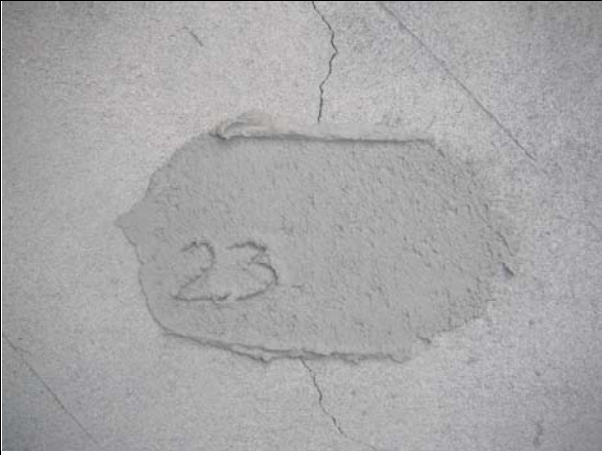
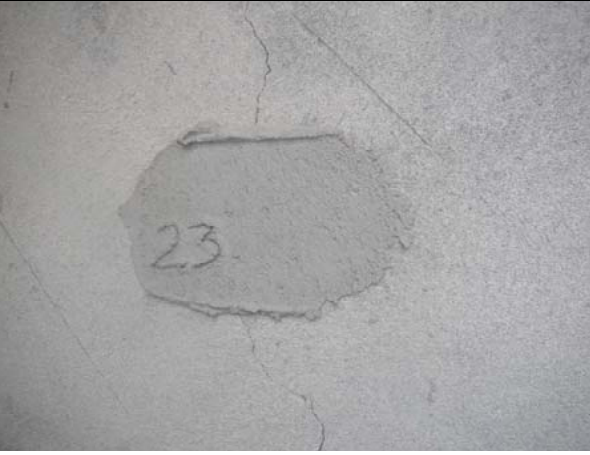
№ маяка	14.05.2013 (дата постановки)	23.05.2013	10.06.2013
23

Видно отсутствие дефектов маяка	Видно отсутствие дефектов маяка
24

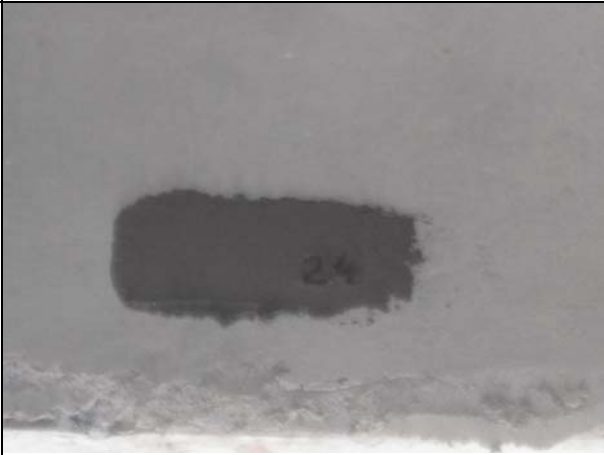
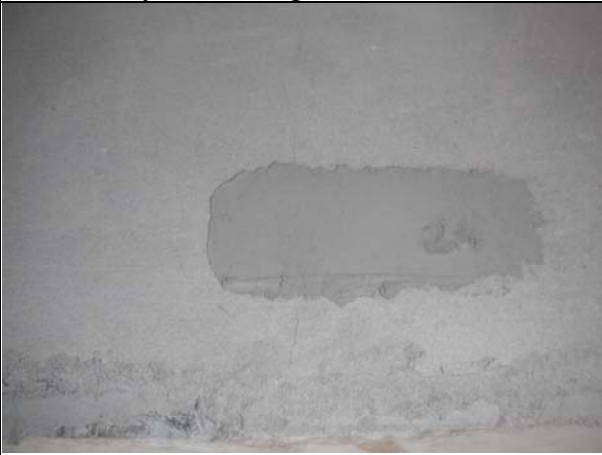
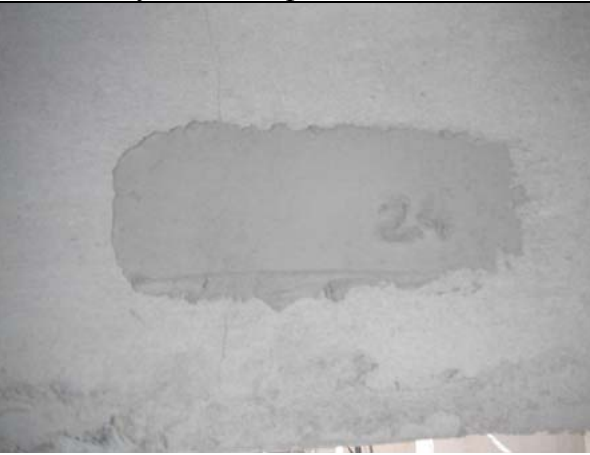
Видно отсутствие дефектов маяка	Видно отсутствие дефектов маяка

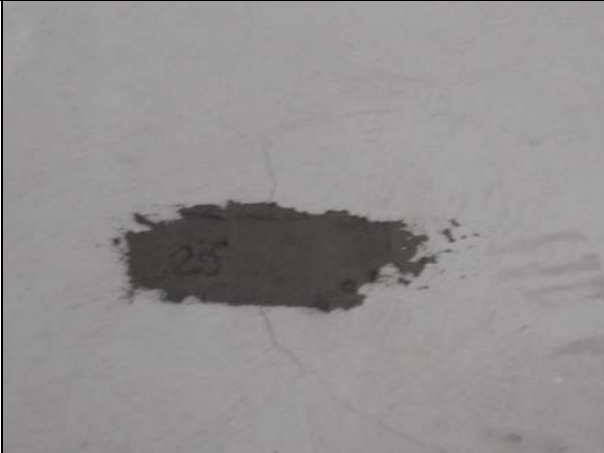
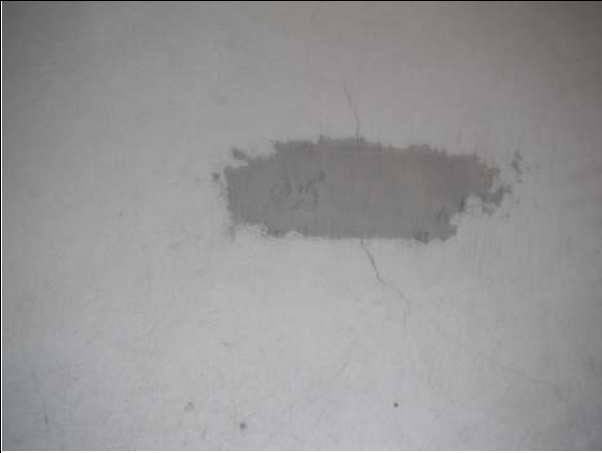
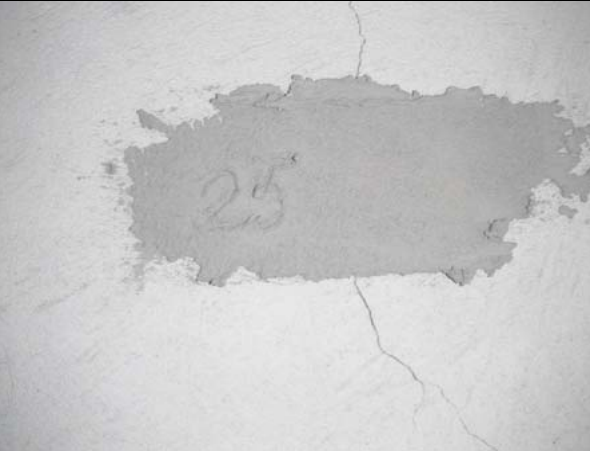
№ маяка	14.05.2013 (дата постановки)	23.05.2013	10.06.2013
25

Видно отсутствие дефектов маяка	Видно отсутствие дефектов маяка
26

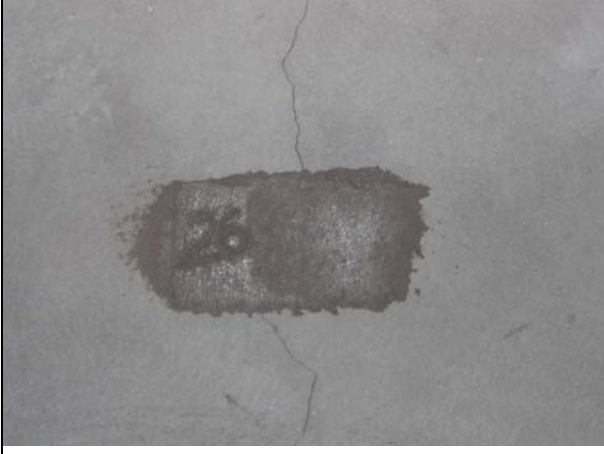
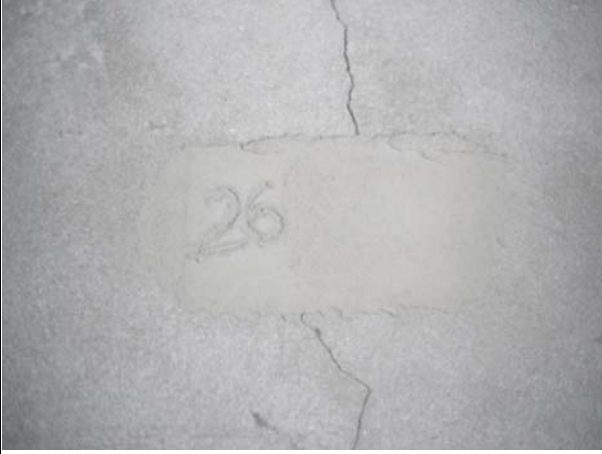
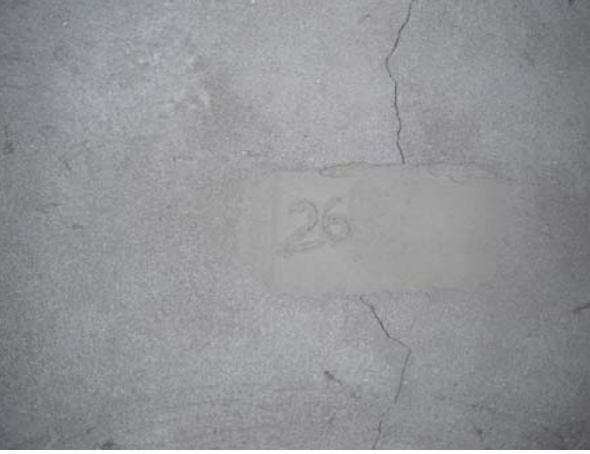
Видно отсутствие дефектов маяка	Видно отсутствие дефектов маяка

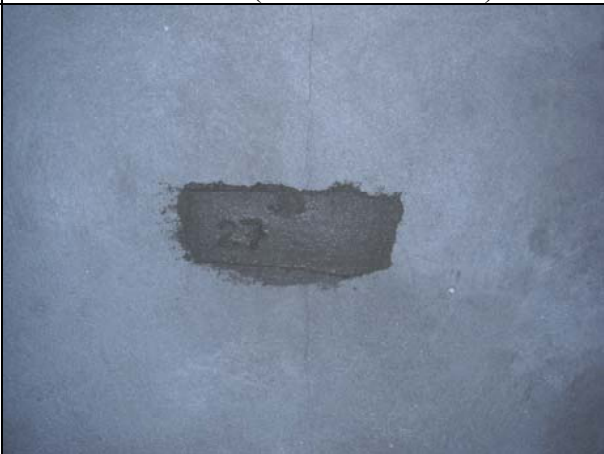
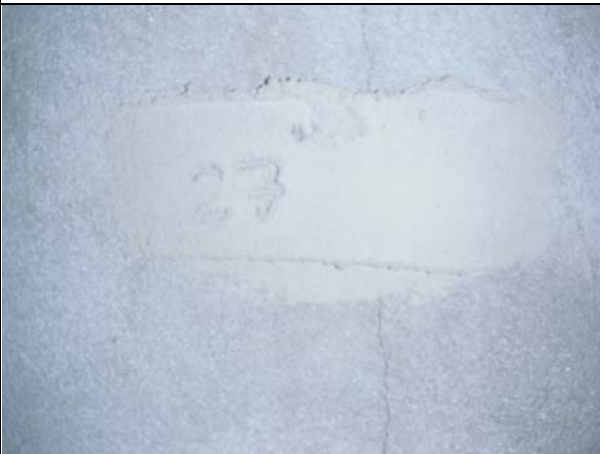
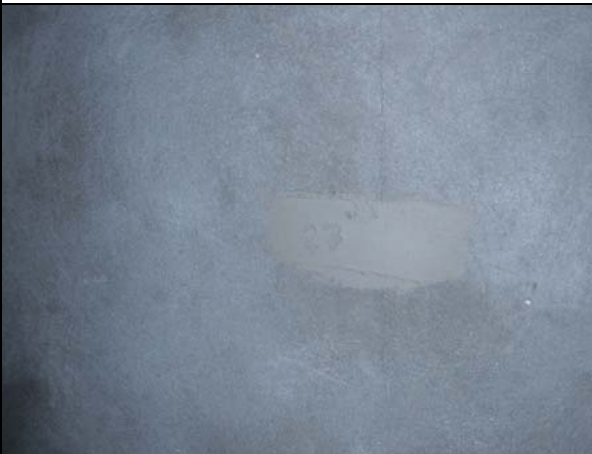
№ маяка	14.05.2013 (дата постановки)	23.05.2013	10.06.2013
27

Видно отсутствие дефектов маяка	Видно отсутствие дефектов маяка
28

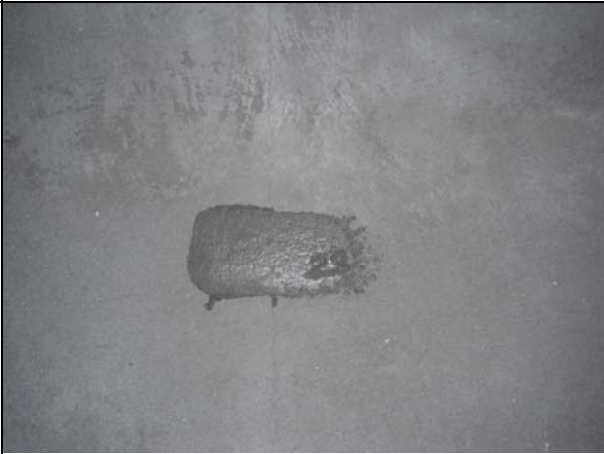
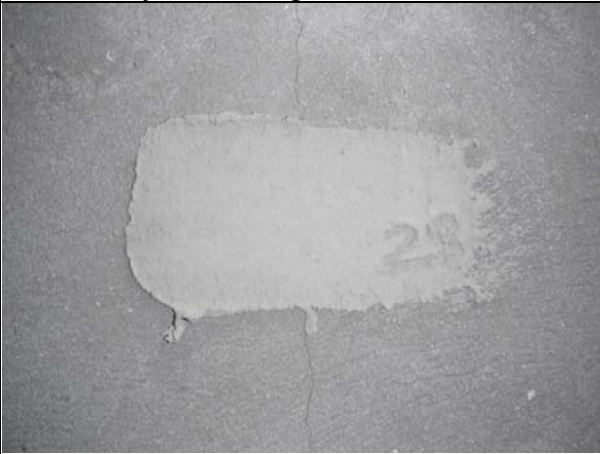
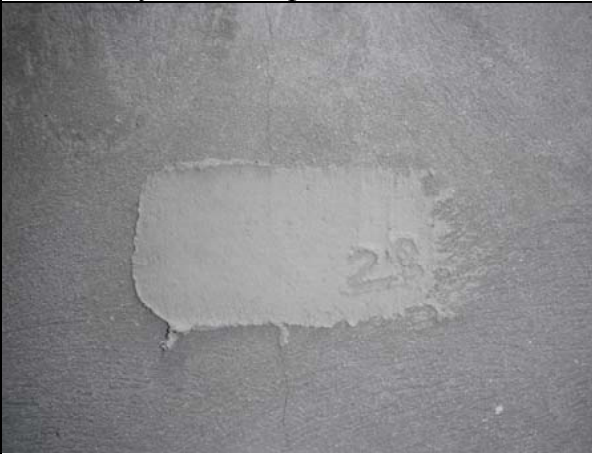
Видно отсутствие дефектов маяка	Видно отсутствие дефектов маяка

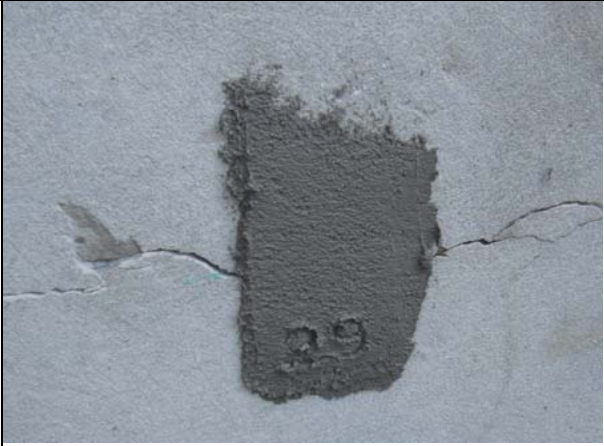
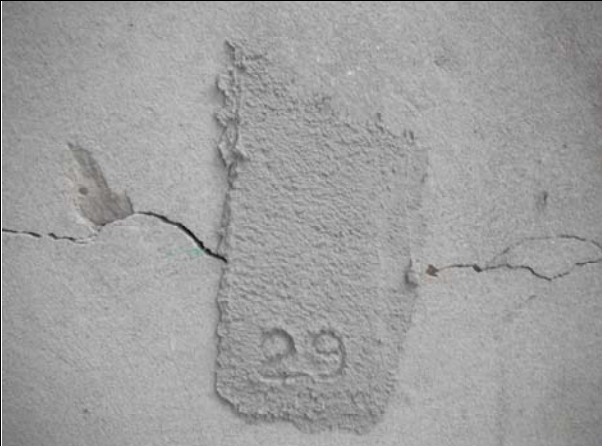
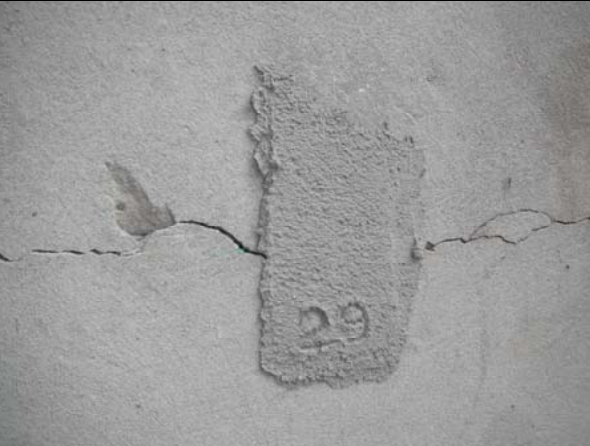
№ маяка	14.05.2013 (дата постановки)	23.05.2013	10.06.2013
29

Видно отсутствие дефектов маяка	Видно отсутствие дефектов маяка
30

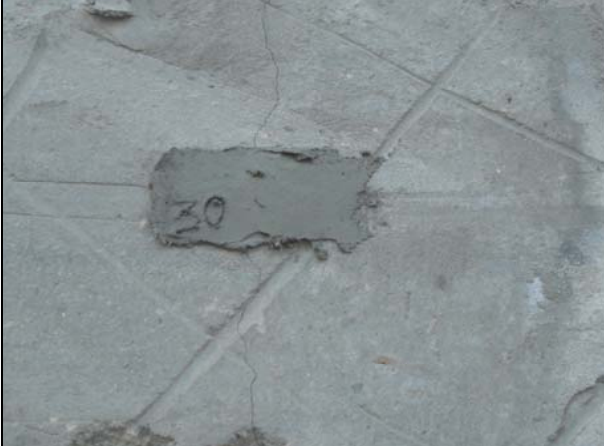
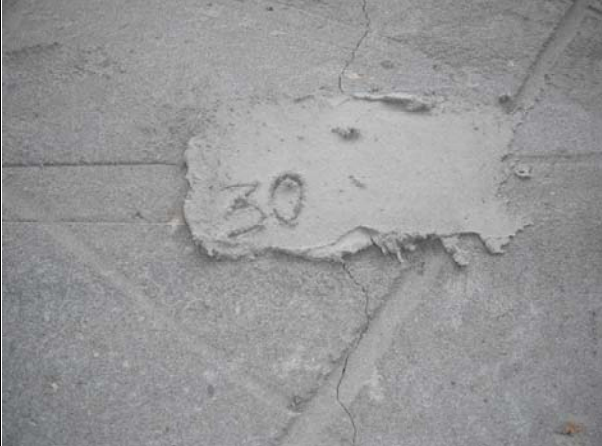
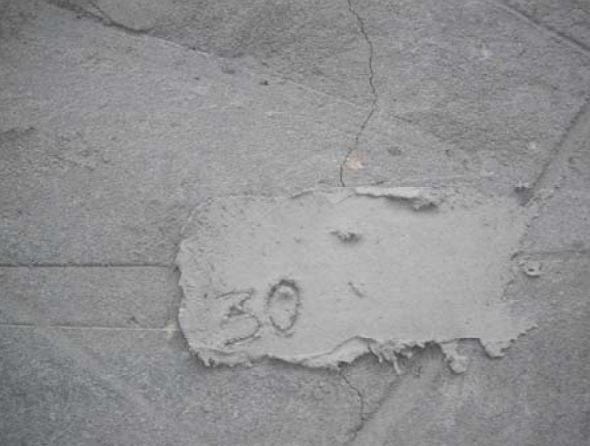
Видно отсутствие дефектов маяка	Видно отсутствие дефектов маяка

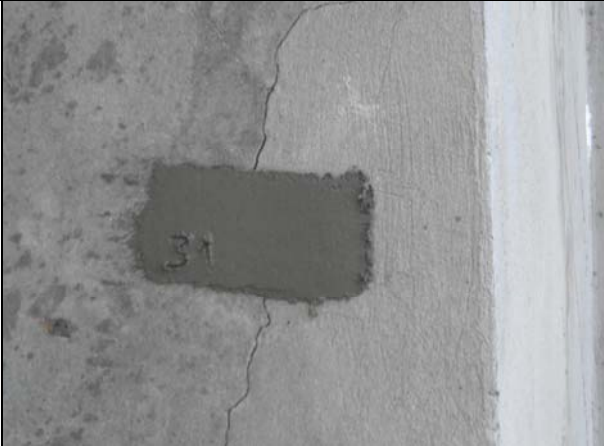
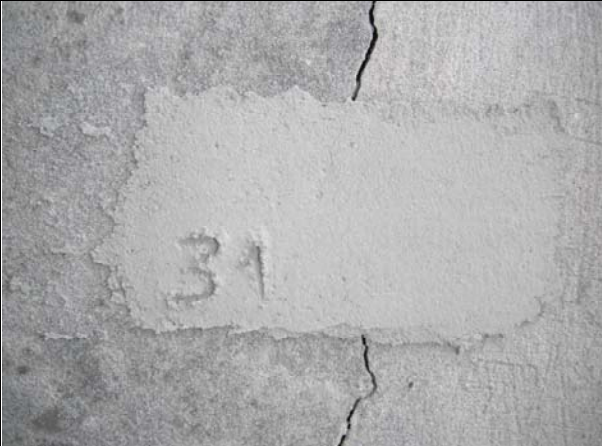
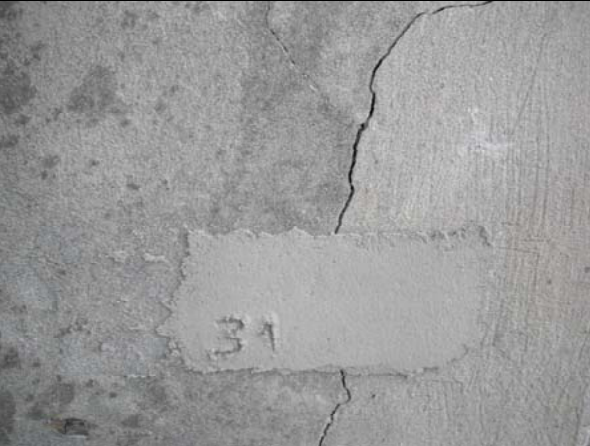
№ маяка	14.05.2013 (дата постановки)	23.05.2013	10.06.2013
31

Видно отсутствие дефектов маяка	Видно отсутствие дефектов маяка
32

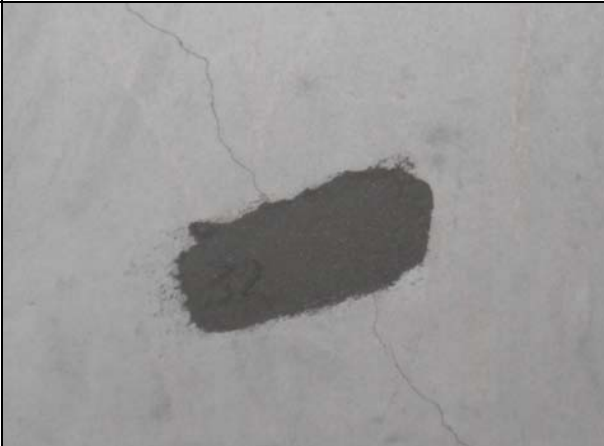
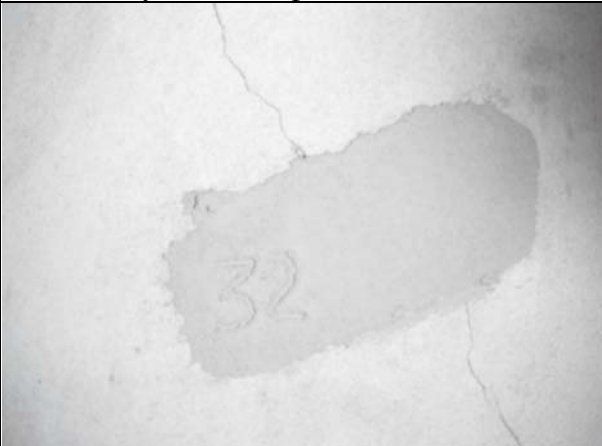
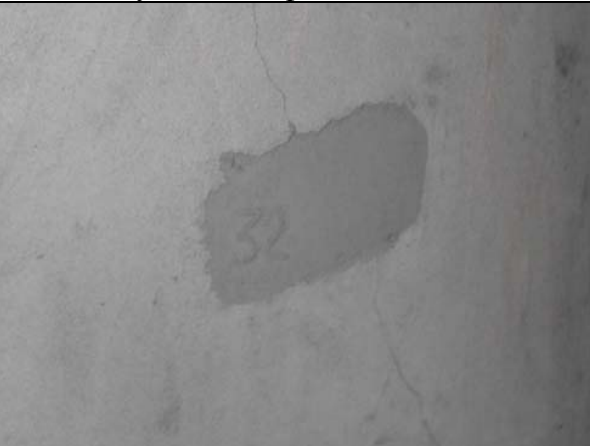
Видно отсутствие дефектов маяка	Видно отсутствие дефектов маяка

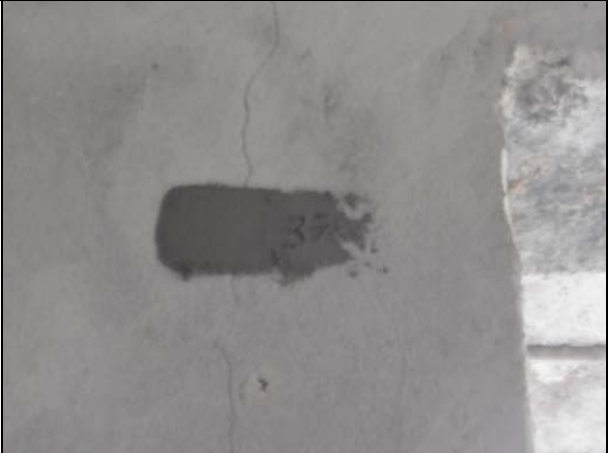
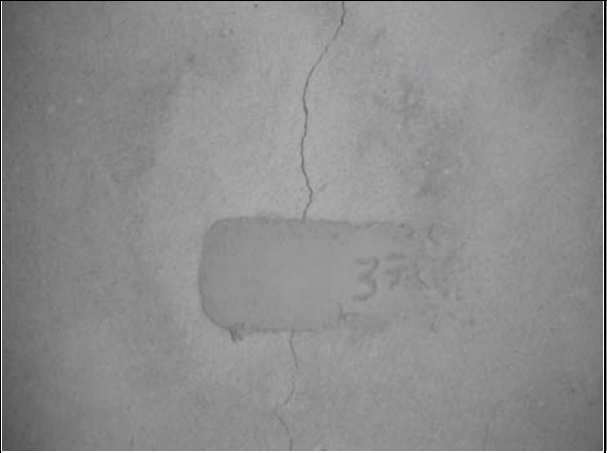
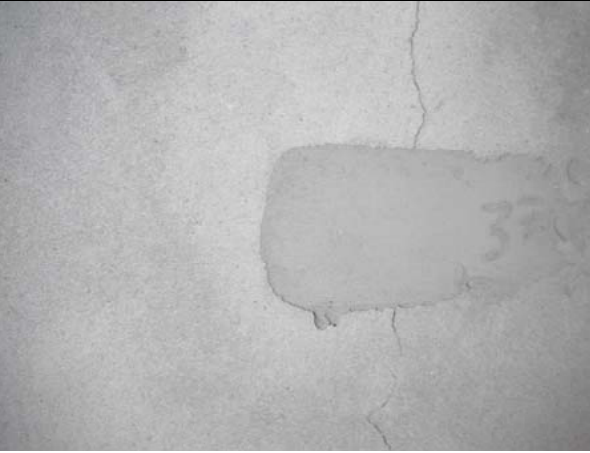
№ маяка	14.05.2013 (дата постановки)	23.05.2013	10.06.2013
37

Видно отсутствие дефектов маяка	Видно отсутствие дефектов маяка
38

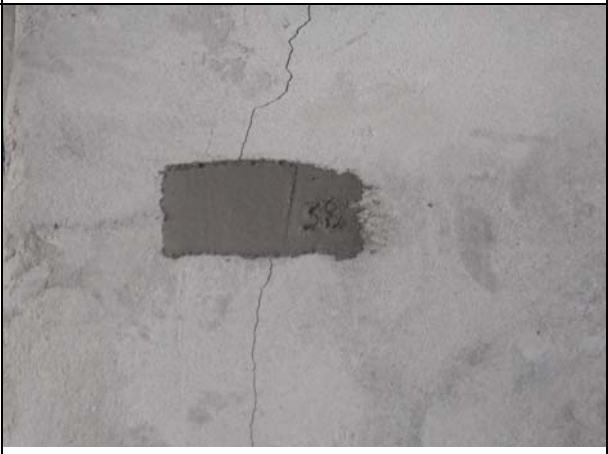
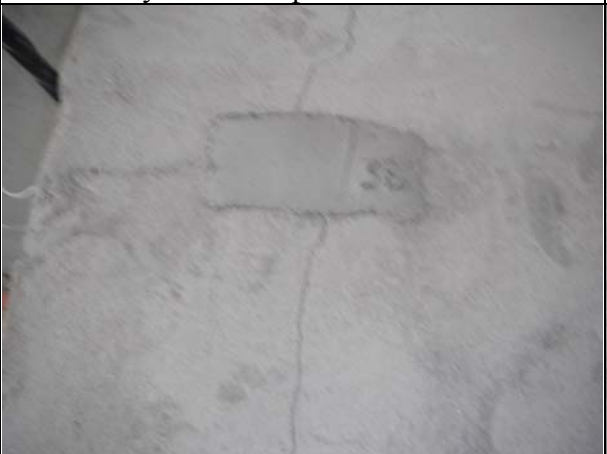
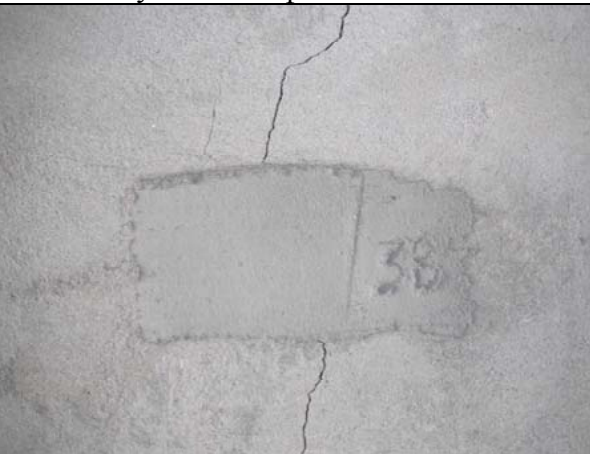
Видно отсутствие дефектов маяка	Видно отсутствие дефектов маяка

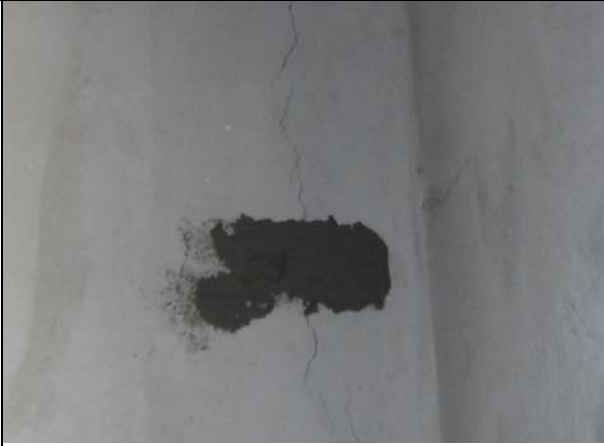
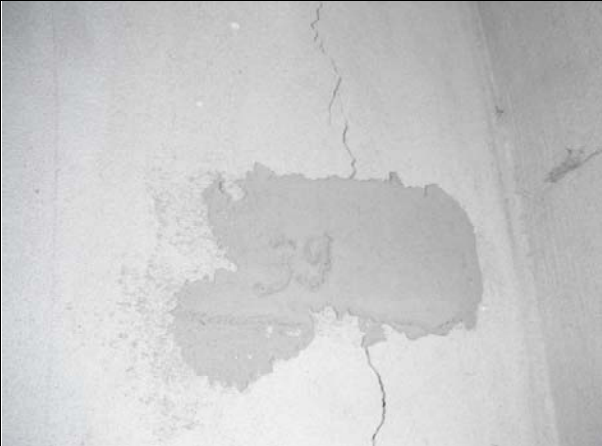
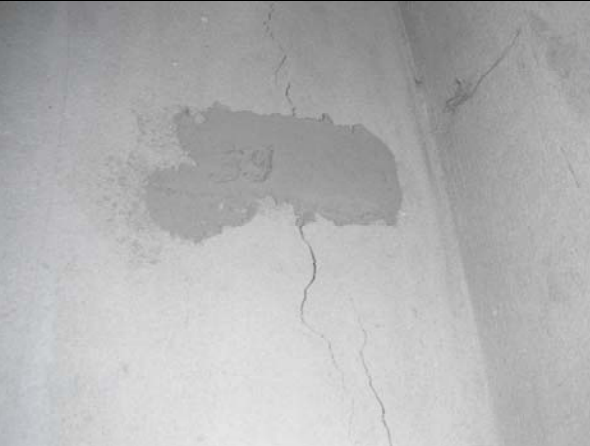
№ маяка	14.05.2013 (дата постановки)	23.05.2013	10.06.2013
39

Видно отсутствие дефектов маяка	Видно отсутствие дефектов маяка
40

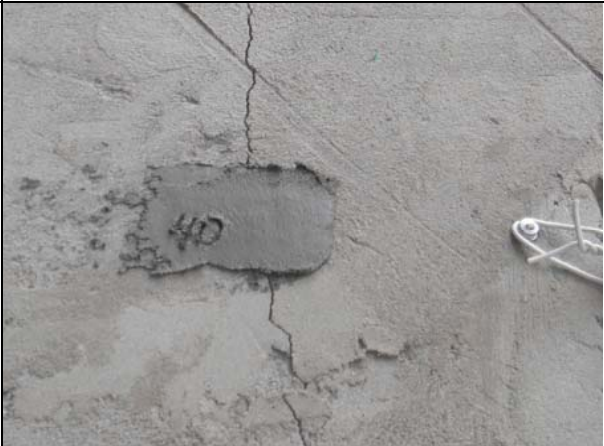
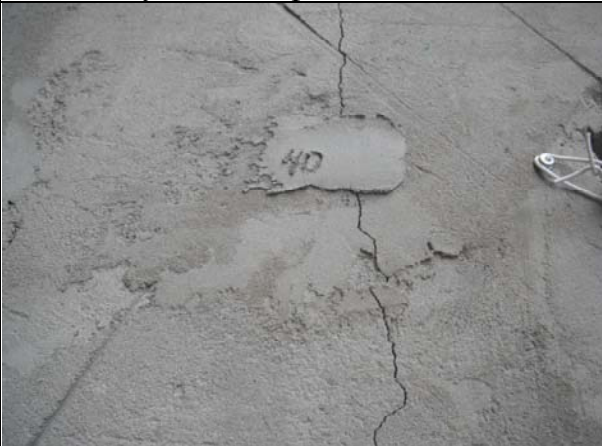
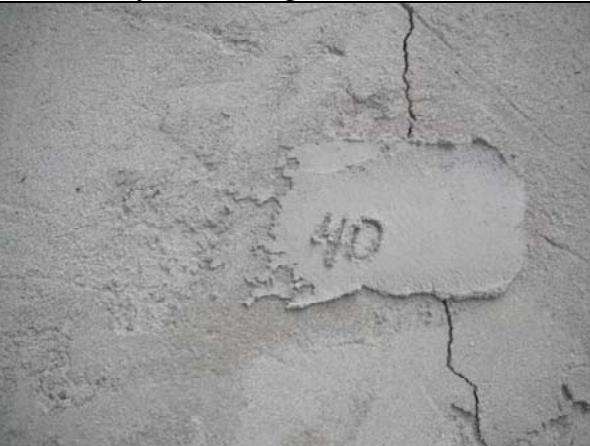
Видно отсутствие дефектов маяка	Видно отсутствие дефектов маяка

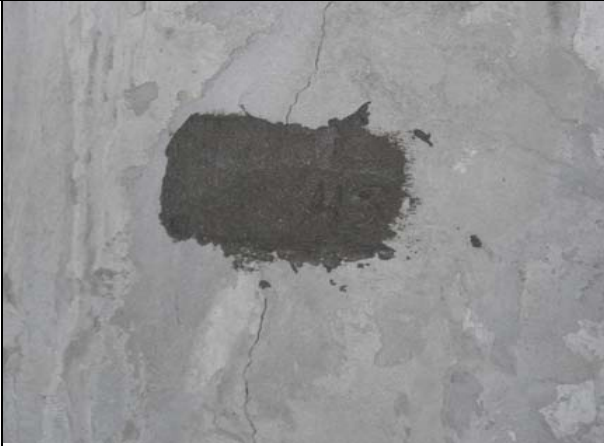
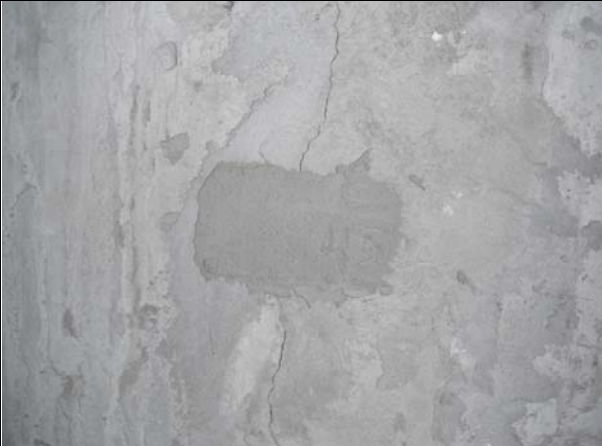
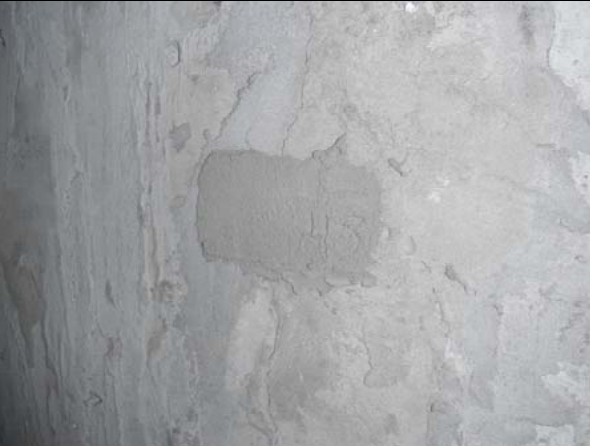
№ маяка	14.05.2013 (дата постановки)	23.05.2013	10.06.2013
43

Видно отсутствие дефектов маяка	Видно отсутствие дефектов маяка
44

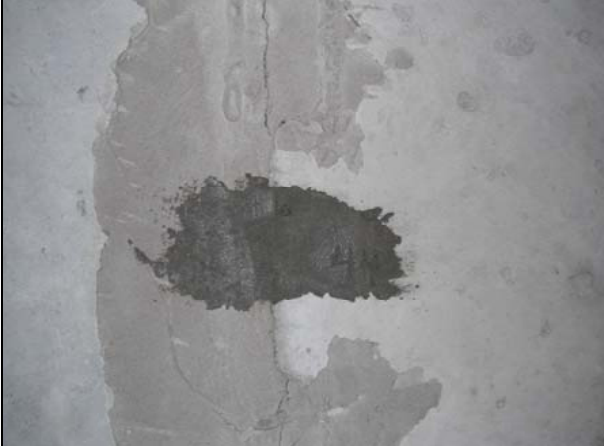
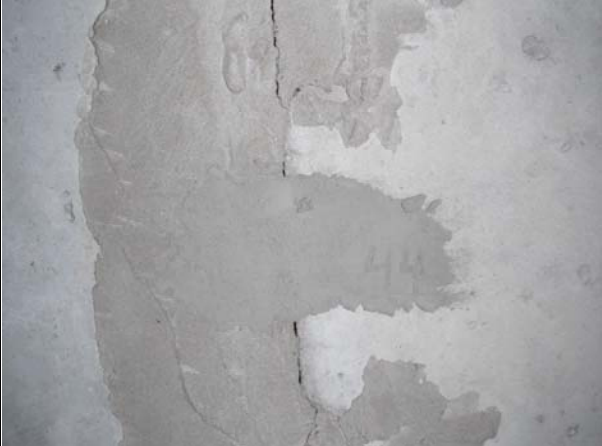
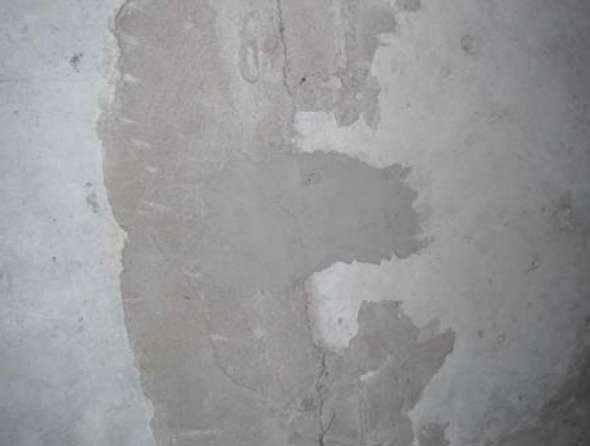
Видно отсутствие дефектов маяка	Видно отсутствие дефектов маяка

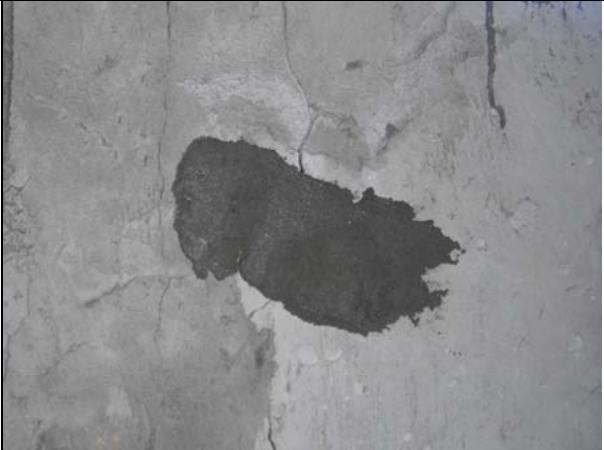
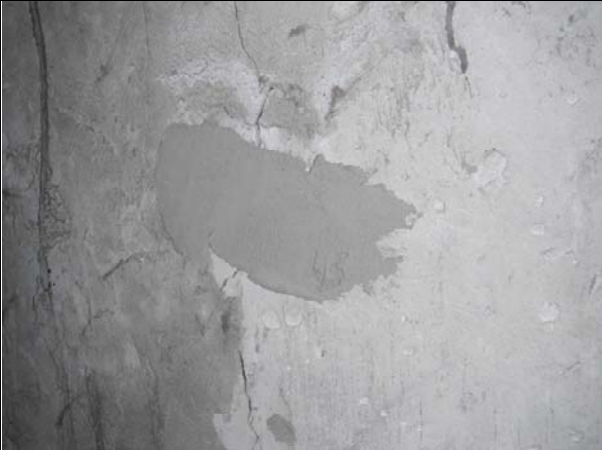
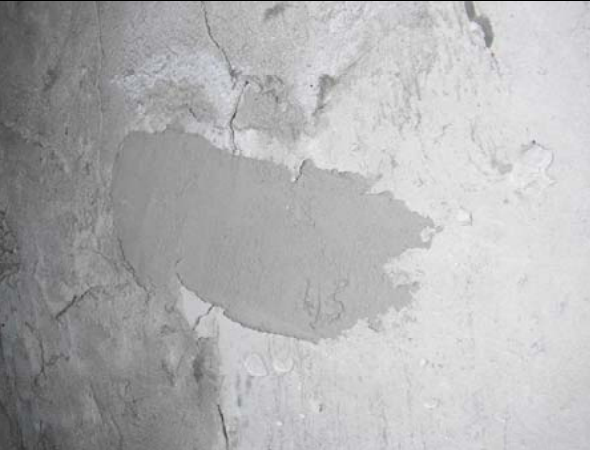
№ маяка	14.05.2013 (дата постановки)	23.05.2013	10.06.2013
45

Видно отсутствие дефектов маяка	Видно отсутствие дефектов маяка
46
