«СПЕЦПРОЕКТ»

**Отчет по контролю за состоянием строительных
конструкций здания в квартале улиц Герцена-
Камышинская-Смоленская-Дзержинского в
г.Тюмени**

г. Тюмень, 2013

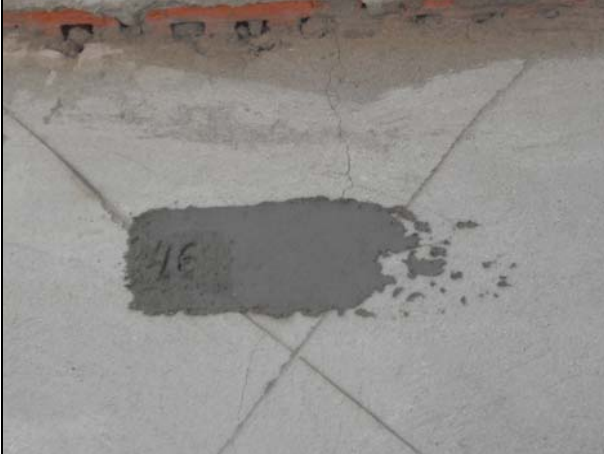
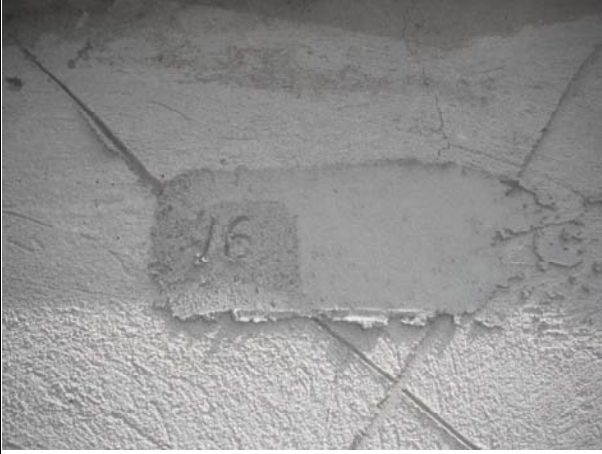
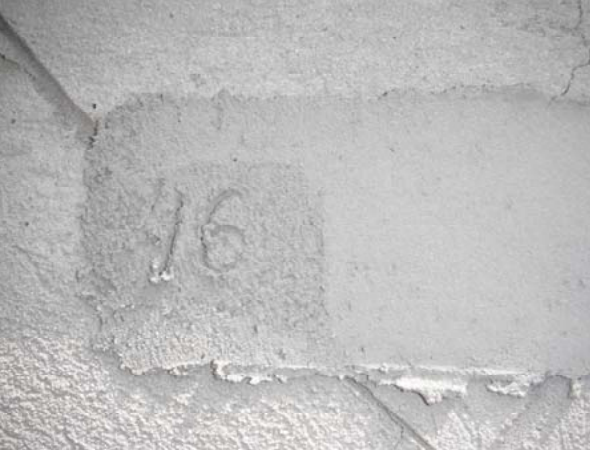
Видно отсутствие дефектов маяка	Видно отсутствие дефектов маяка

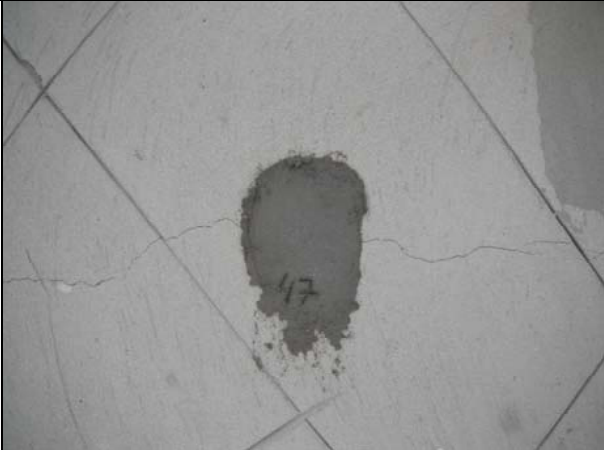
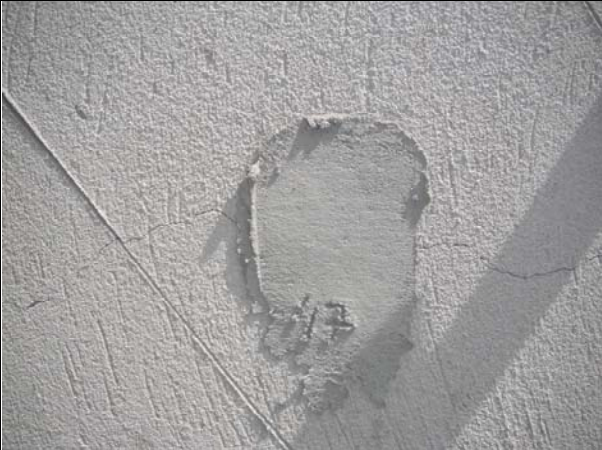
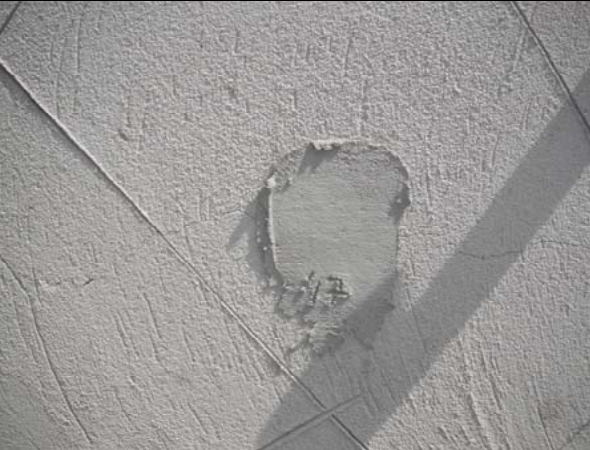
№ маяка	14.05.2013 (дата постановки)	23.05.2013	10.06.2013
47

Видно отсутствие дефектов маяка	Видно отсутствие дефектов маяка
48

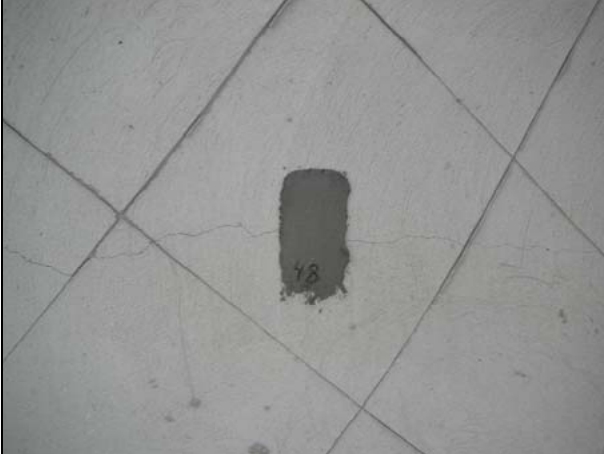
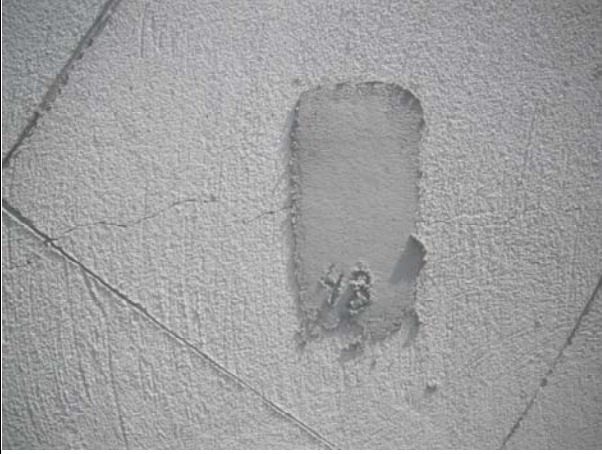
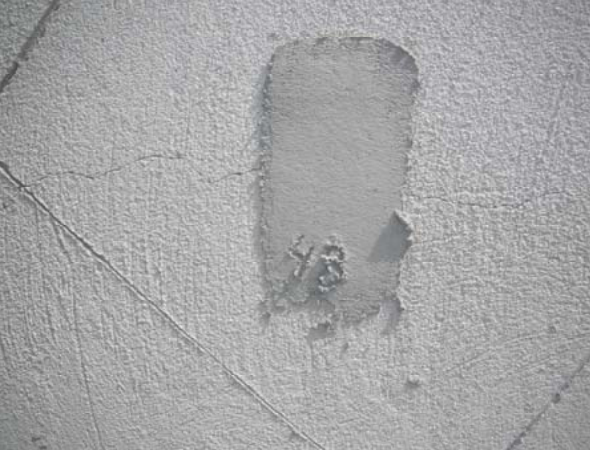
Видно отсутствие дефектов маяка	Видно отсутствие дефектов маяка

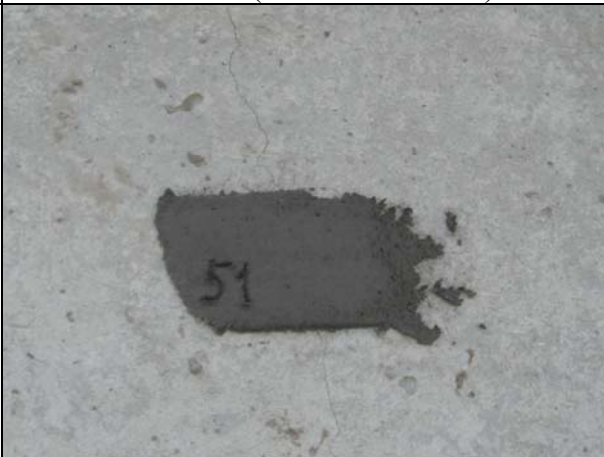
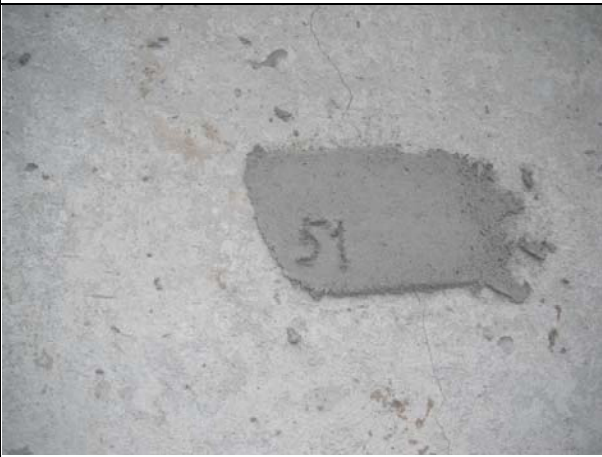
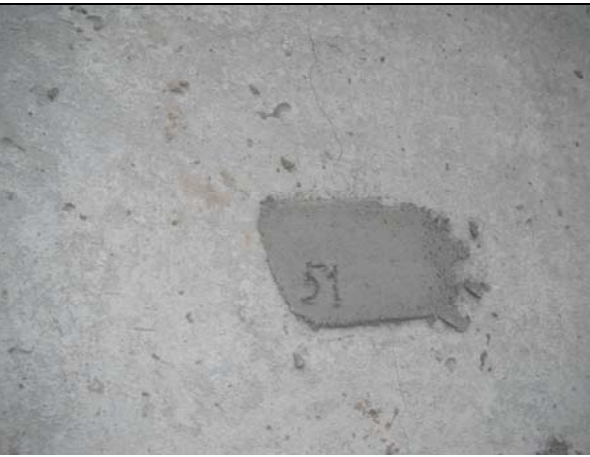
№ маяка	14.05.2013 (дата постановки)	23.05.2013	10.06.2013
51

Видно отсутствие дефектов маяка	Видно отсутствие дефектов маяка
52

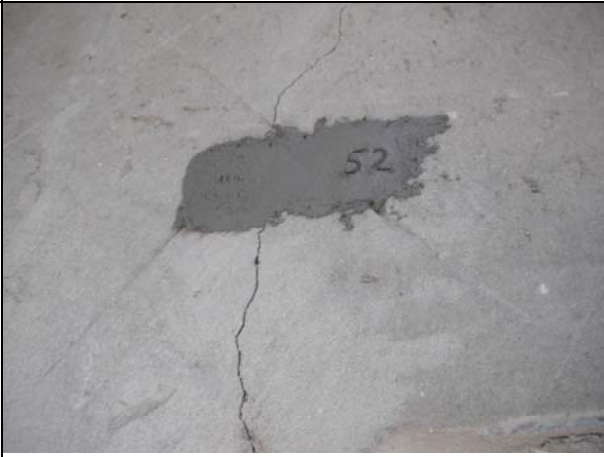
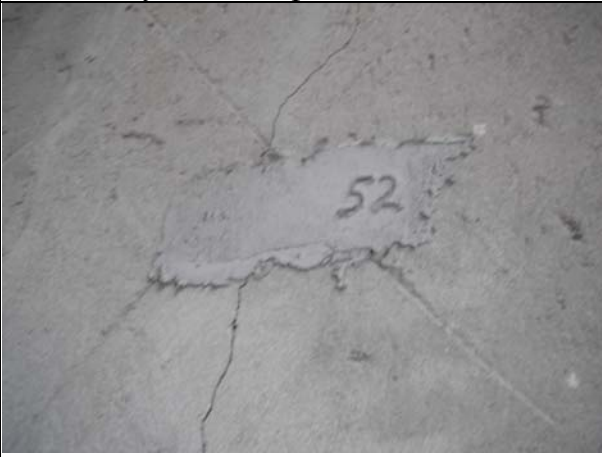
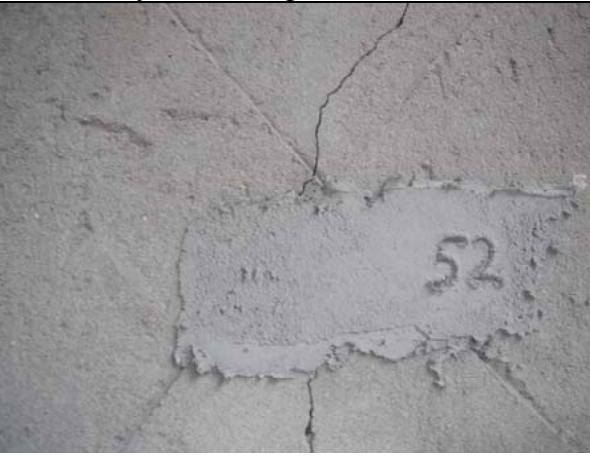
Видно отсутствие дефектов маяка	Видно отсутствие дефектов маяка
